Toekomstbestendige  
Infrastructuur waarom  
eigenlijk?

PRESENTATIE **NORTH SEA PORT EN CONNECT 2025**  
MET PETER ADRIAANSE

**SPREKER**  
**PETER ADRIAANSE**  
Manager Port Infra  
North Sea Port

Toekomst-  
bestendige  
Infrastructuur

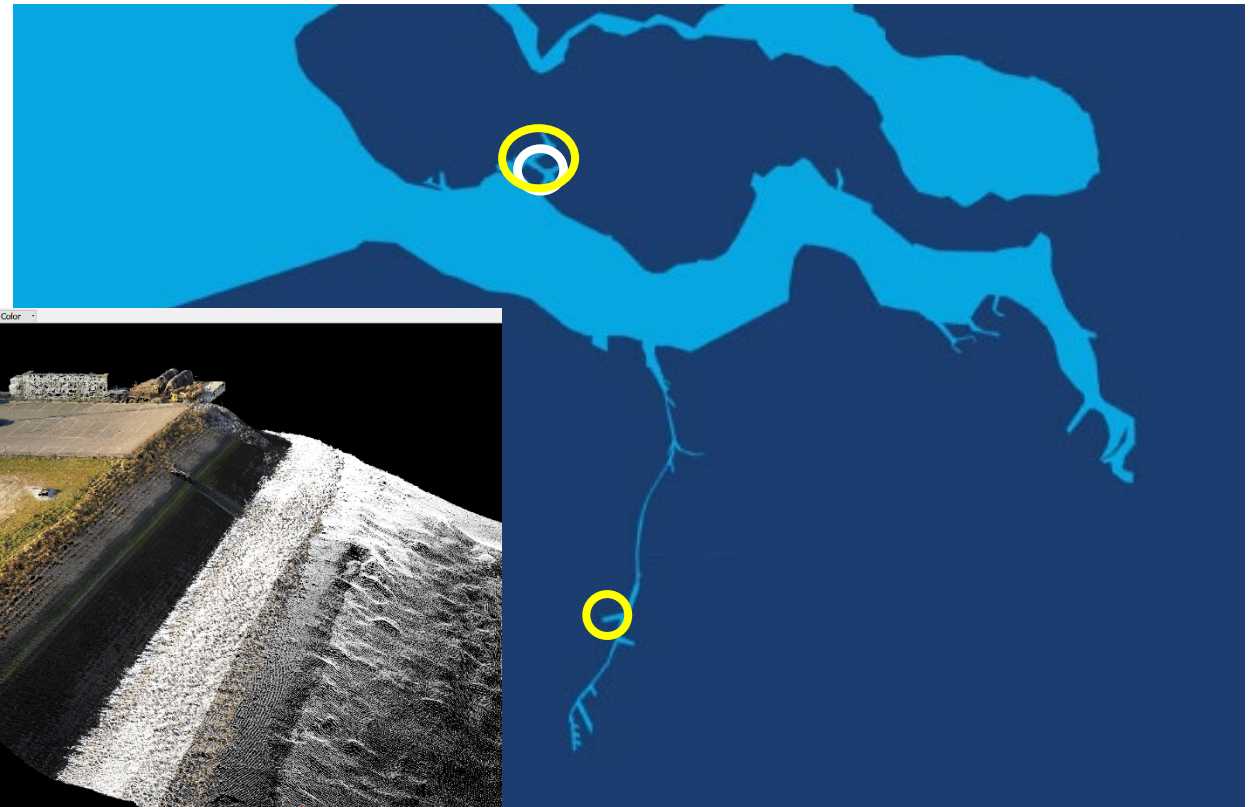
➤ Satellietmetingen kades

➤ Dronemetingen

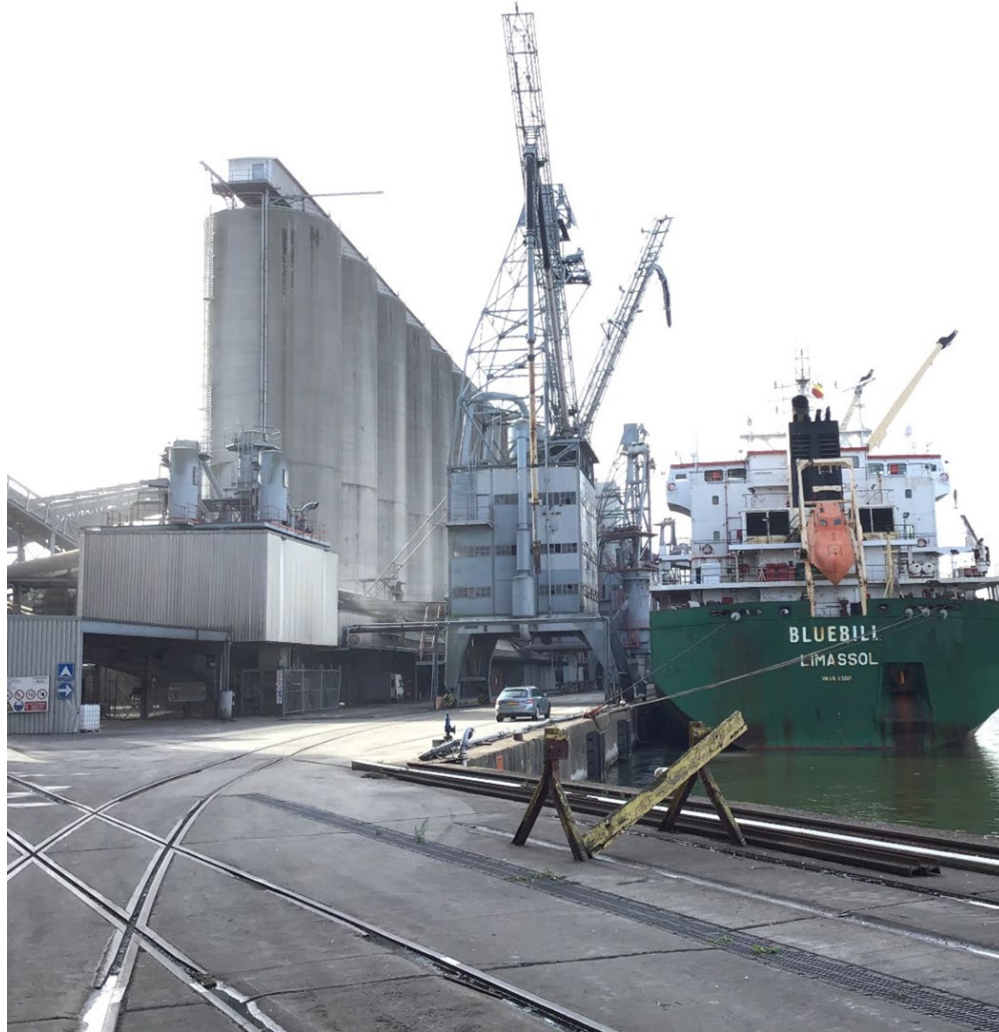
# Asset Management – inspecties van betonnen kademuren

## Inspectie en onderzoek betonnen kademuren Alphonse Sifferdok.

Vanuit de CUR-Aanbeveling 117 zullen de volgende inspectie- en adviescategorieën worden gehanteerd:

- Categorie B3 – Contractuele vooropname
- Categorie B5 – Hersteladvies
- Categorie C2 – Meerjarenonderhoudsplanung en budgetraming (40 jaar)
- Categorie C4 – Analyse restlevensduur
- Categorie D1 – Onderzoek materiaaleigenschappen
